RAPPORT D'EXPERTISE D'UN VOILIER DEHLER 36 « MABROU JK »

Mandant : M. ...
Date de l'expertise : 05/02/2019
Lieu : Marina degli Aregai - Italie
Expertise à flot et à terre + essai
En présence de :
- M. ... , propriétaire du bateau

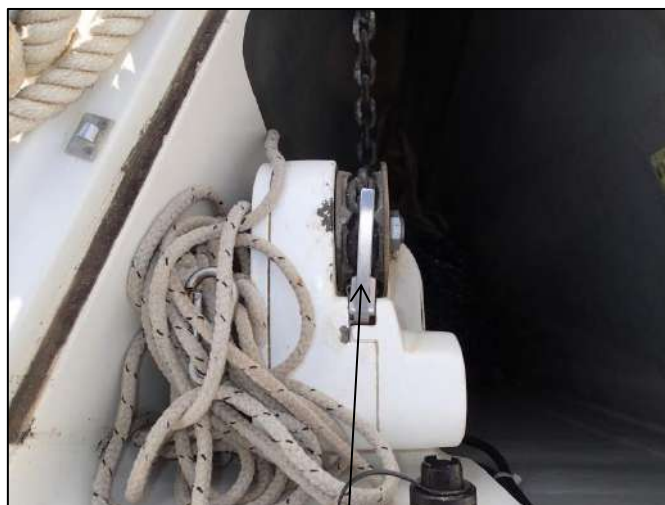
- ✓ Doigt du guindeau déformé : voir s'il est possible de le redresser

Photo 1 : doigt du guindeau déformé

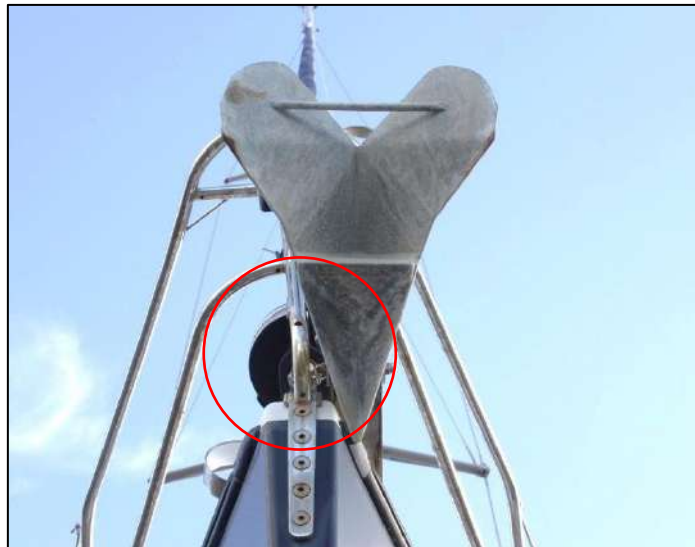
- Balcon avant vrillé, je pense qu'il est possible de le redresser en redressant le support de fixation (zone rouge)

Photo 2 : balcon avant

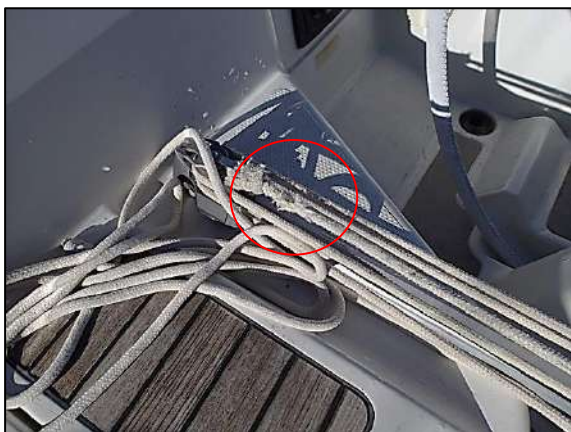
Photo 3 : bout à découper

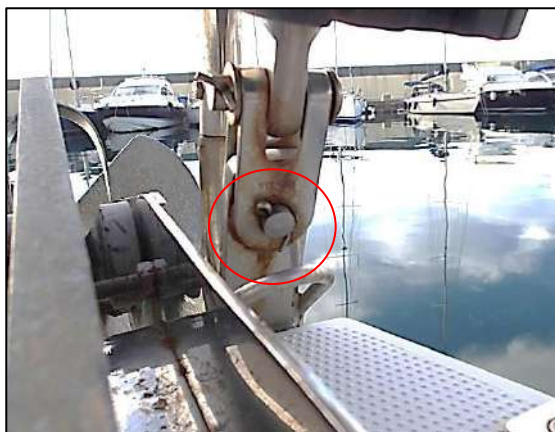
Photo 4 : cisaillement de la goupille en cours

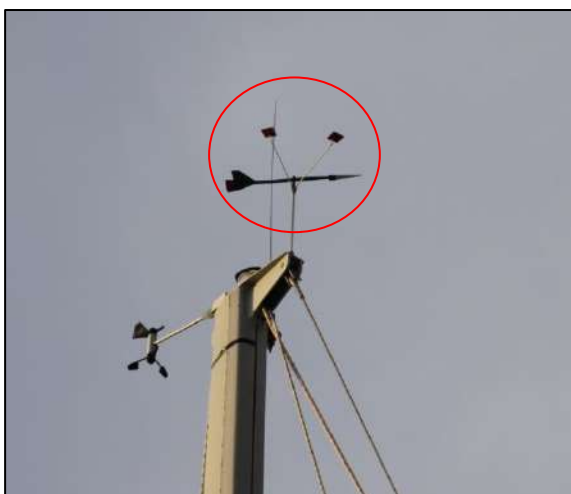
Photo 5 : secteur non aligné

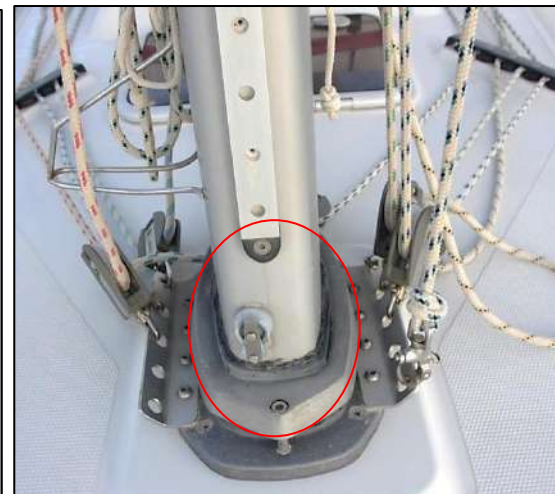
Photo 6 : joint jupe à parfaire

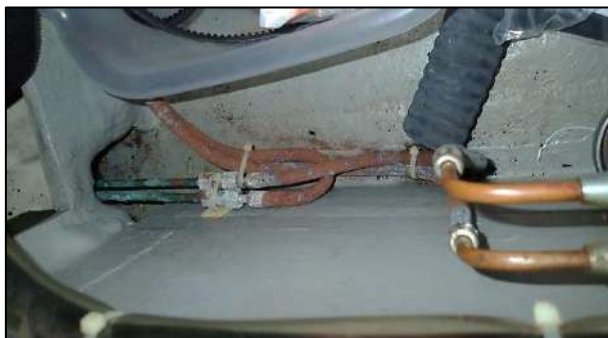
Photo 7 : tuyaux de gasoil corrodés

- Remplacer impérativement les tuyaux de gasoil
- Nettoyer la cale
- La mousse isolante sera à remplacer
